PROCESSO Nº:	RLA-15/00509415
UNIDADE GESTORA:	Departamento Estadual de Infraestrutura - DEINFRA
RESPONSÁVEIS:	Wanderley Teodoro Agostini, a partir de 06/01/2015 Paulo Roberto Meller, de 01/01/2011 a 05/01/2015
INTERESSADO:	Wanderley Teodoro Agostini
ASSUNTO:	Verificação <i>in loco</i> de execução contratual de obras na Rodovia SC-417, trecho BR-101 e Garuva, com extensão de 9,00 Km (PJ-00327/2012), com destaque para o cronograma de execução.
RELATÓRIO DE INSTRUÇÃO PRELIMINAR:	DLC - 598/2015 - Instrução Singular

Trata-se da análise do Contrato PJ – 00327/2012, cujo objeto é a execução contratual de obras na Rodovia SC-417, trecho BR101 e Garuva, trecho com extensão de 9,00km, celebrado entre o Departamento Estadual de Infraestrutura – DEINFRA e a Empresa Fortunato Ltda., no valor de R\$ 27.148.613,48 (Vinte e sete milhões, cento e quarenta e oito mil, seiscentos e treze reais e quarenta e oito centavos).

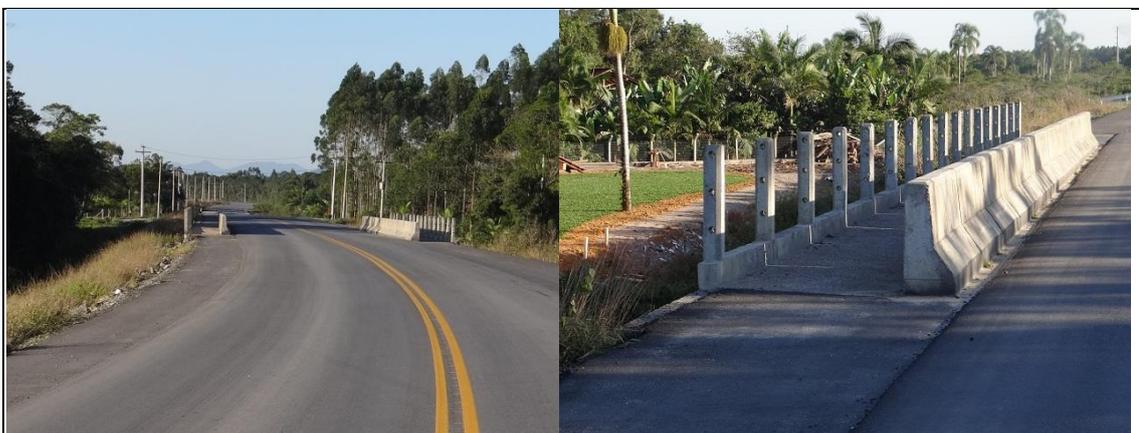
As seções transversais previstas para as três obras de arte especial ora em análise têm folga de 0,25 m, o que é inferior ao afastamento mínimo exigido, portanto, a configuração da seção transversal deve ser reavaliada e o projeto refeito.

Uma das pontes, sobre o Rio da Onça no km 5+110, já foi executada, conforme se mostra nas fotos 01 e 02.

Foto 01 – Vista da Ponte sobre o Rio da Onça, com barreira de concreto junto ao bordo da pista.

Foto 02 – Conjunto inadequado, formado por guarda corpo e barreira de concreto.

A solução mais simples, econômica e segura parece ser o deslocamento da barreira de concreto para a extremidade lateral da ponte, a exemplo do que foi feito nas passagens sobre os dutos dos km 3+073,92 e km 7+194,70, fotos 04 a 07. Caso se decida fazê-lo, eliminando o guarda corpo, restaria uma folga entre a linha demarcatória da borda da faixa de rolamento e a borda da barreira de 1,90 m (0,25 + 1,5 + 0,15). Isso atenderia ao disposto no item 4.2.5 da NBR 14.885/04.

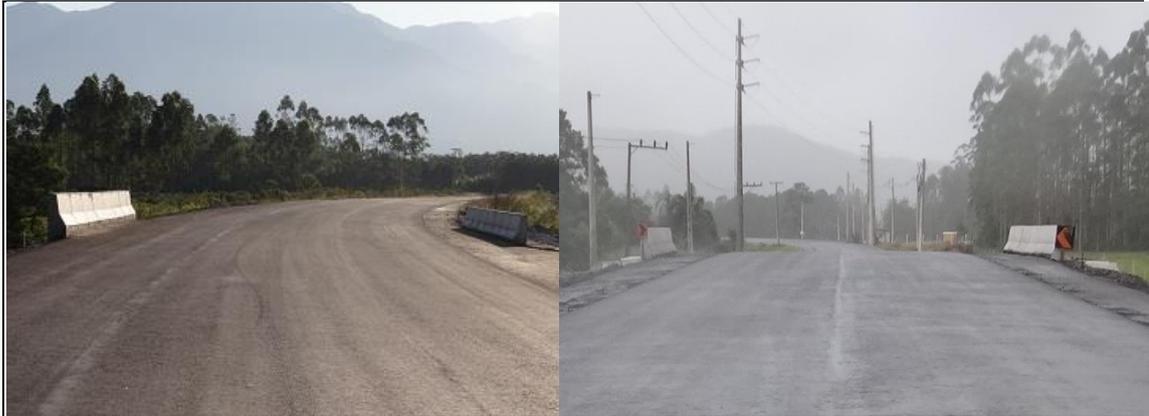
Foto 03 – Vista da passagem sobre os dutos OPASC, km 03+073,92, com barreira de concreto afastada do bordo da pista.

Foto 04 – Vista da passagem sobre o Oleoduto OSPAR, km 07+194,70, com barreira de concreto afastada do bordo da pista.

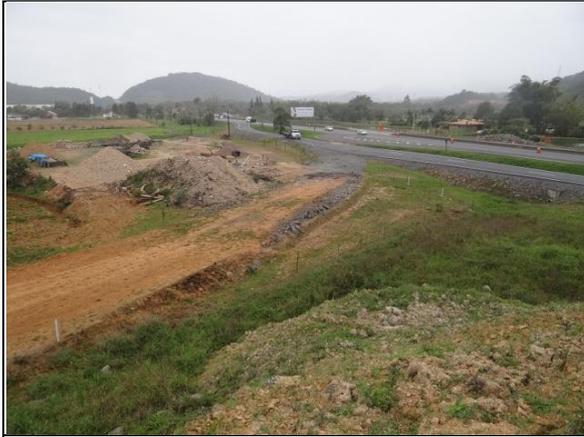
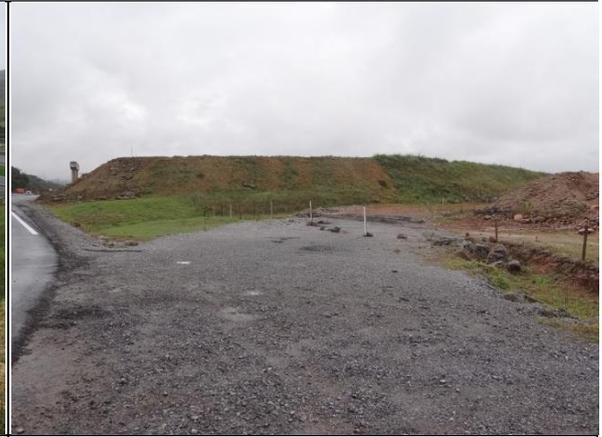
Na alça de acesso de quem vem da BR-101 sul para a SC-417 os serviços foram iniciados, no entanto, o proprietário do terreno, Sr. Klaus Polzin conseguiu caçar a posse imitada, paralisando os serviços, conforme se observa nas fotos 17 e 18.

Foto 17 – Interdição com cerca junto a BR-101.

Foto 18 – Outra vista da cerca junto a BR-101.

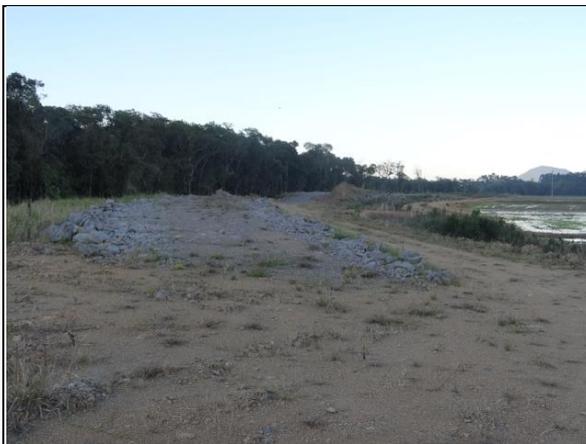
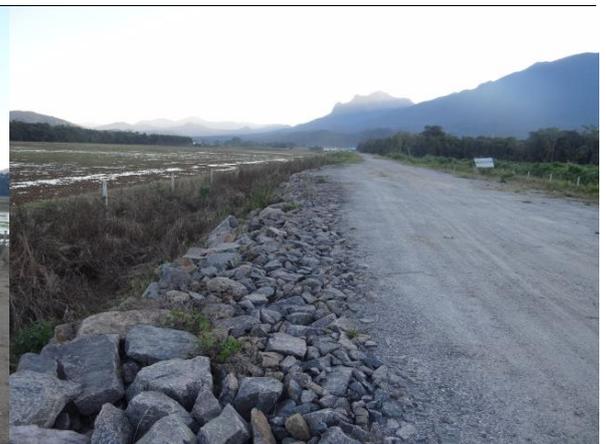
A partir do km 1+114 até o km 1+731 o proprietário Sr. Rafael Piazza Ghisi, conseguiu caçar a posse imitada, paralisando os serviços de terraplenagem já iniciados.

Foto 23 – Segmento paralisado entre o km 1+114 até o km 1+731.

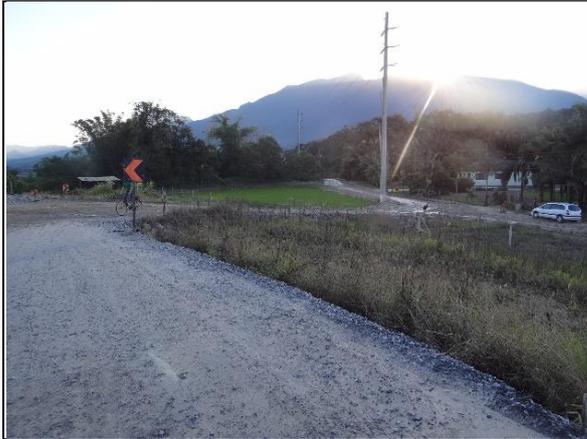
Um dos segmentos com os serviços mais atrasados é entre o km 1+740 e km 1+950, de propriedade dos herdeiros do Sr. Averlino Raimondi, que não concordaram com os valores depositados em juízo e até a data da inspeção *in loco*, não havia imissão de posse. Neste segmento encontra-se a ponte sobre o Rio Sete Voltas e nenhum serviço foi iniciado.

Foto 25 – Local aproximado da interdição.

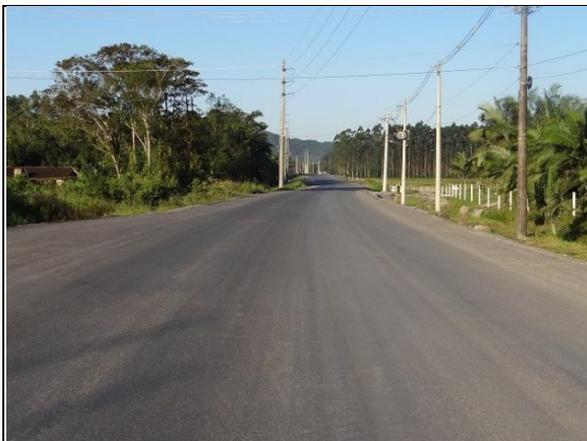
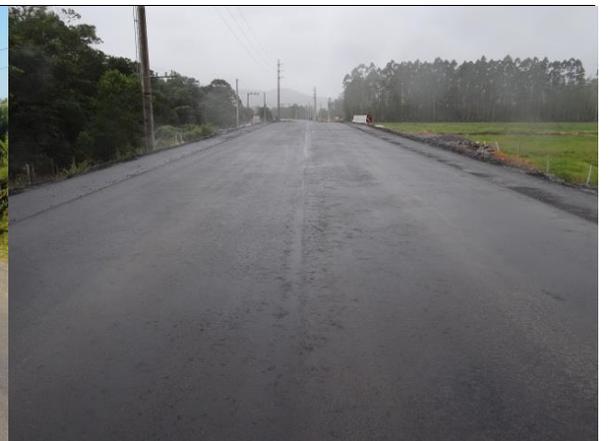
A partir do km 2+100 até o km 7+400, aproximadamente, a rodovia está praticamente concluída, com a pavimentação executada, fotos 27 e 28, restando a concluir a sinalização para atendimento ao disposto no Código de Trânsito Brasileiro, Lei Federal de nº 9.503 de 23/09/1997, que determina:

Foto 27 – Segmento com o pavimento concluído, restando a executar a sinalização horizontal e vertical.

Foto 28 – Outro ponto do segmento que está com a camada de CAUQ executada e sem sinalização.

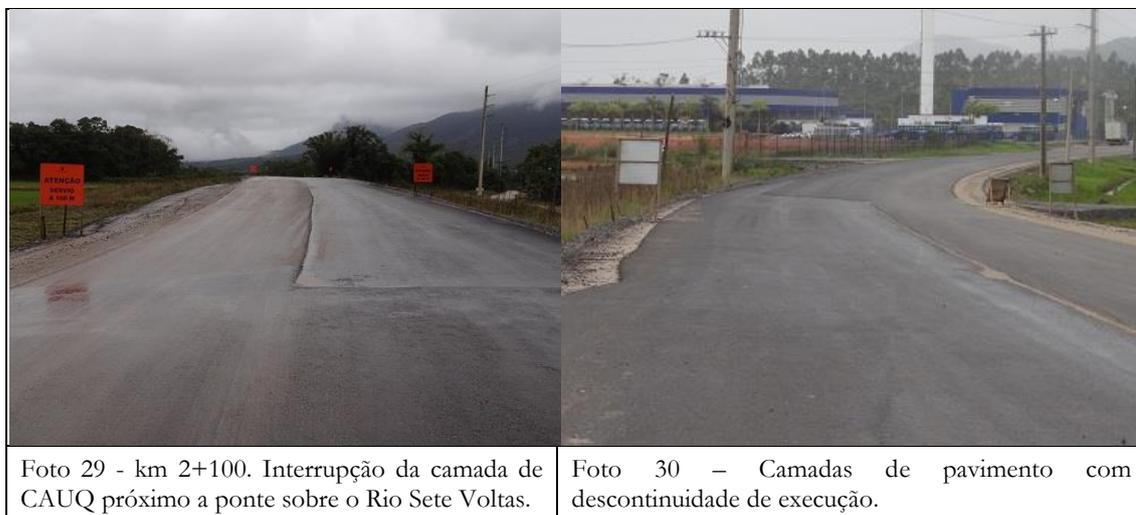
A execução descontínua das obras tem acarretado, além de problemas financeiros e de eventuais serviços perdidos, problemas de qualidade de acabamento, como emendas nos panos de execução do CAUQ, visíveis e perceptíveis quando se transita sobre as mesmas. Ainda que a construtora aparentemente venha tomando providências para minimizar estes efeitos negativos, fazendo o desencontro das emendas nas camadas de CAUQ, conforme se observa nas fotos 21 com finalização das camadas em pontos desencontrados junto ao viaduto da BR-101 e fotos 29 e 30 a seguir em outro local.

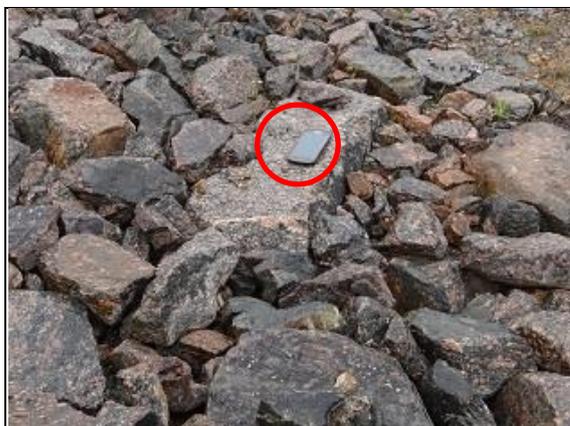
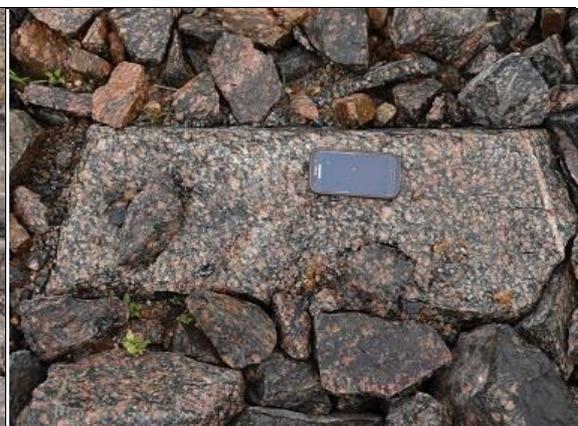
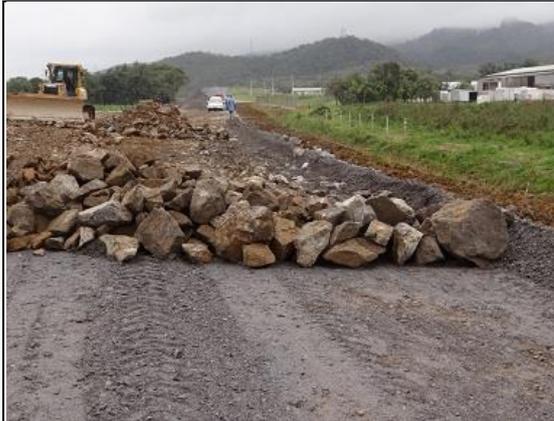
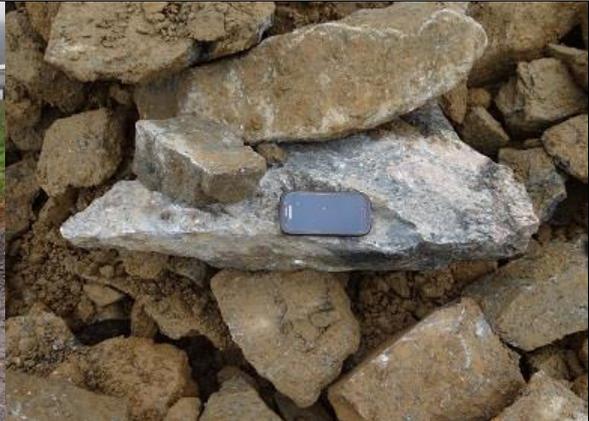
Portanto, é visível o descumprimento da especificação de serviço do Órgão, o que poderá ocasionar o surgimento de grandes vazios e engaiolamentos, que com o tráfego pesado da rodovia poderão se refletir na superfície do pavimento.

Foto 31 – Aterro em rocha, utilizando material com dimensão superior a estabelecida em norma.

Foto 34 – Detalhe do material do aterro em rocha com dimensão superior a estabelecida em norma

A fiscalização da obra deve exigir a observância das especificações de serviço do aterro em rocha no trecho a executar e, deve ter o cuidado de, antes de liberar a execução das camadas superiores, solicitar uma campanha deflectométrica para verificar a ocorrência de problemas e providenciar as correções necessárias. Isso se faz necessário em razão da impossibilidade de se controlar adequadamente a compactação da camada em rocha.

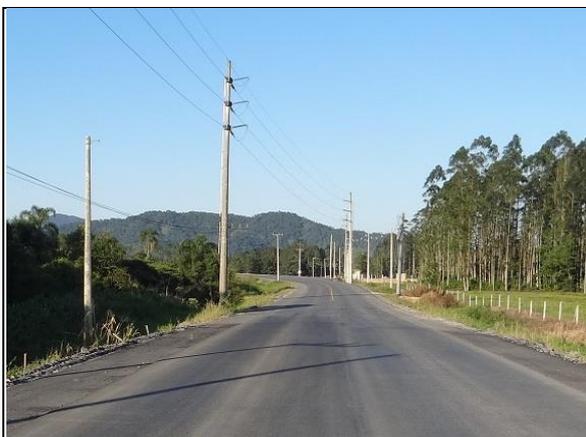
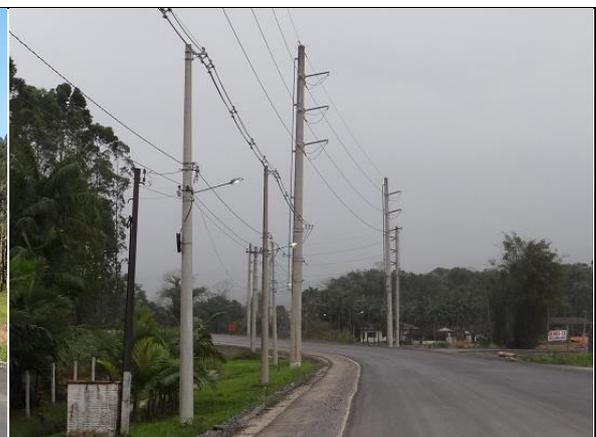
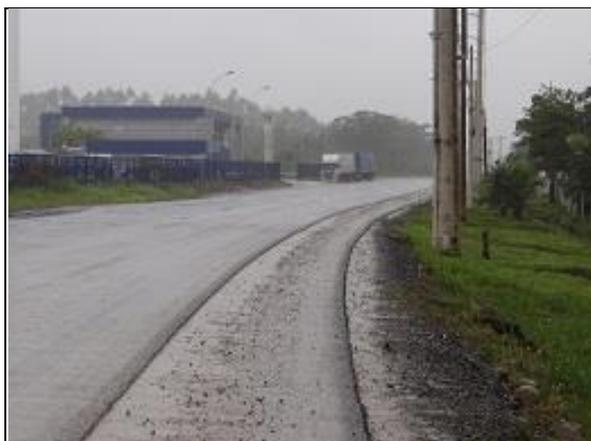
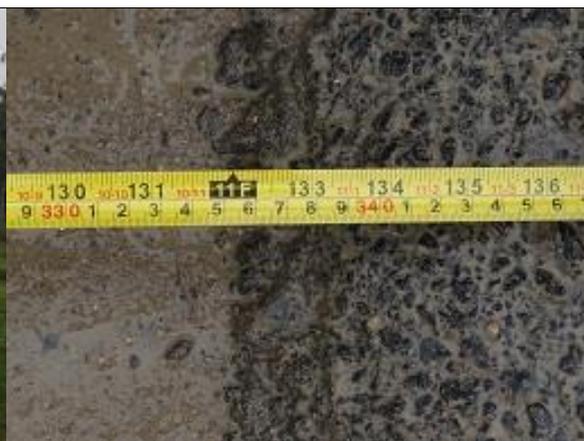
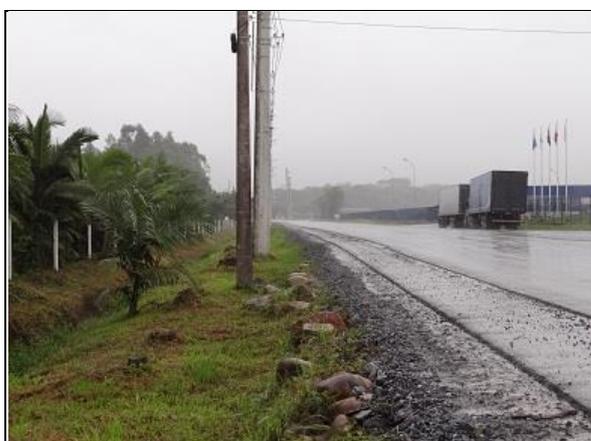
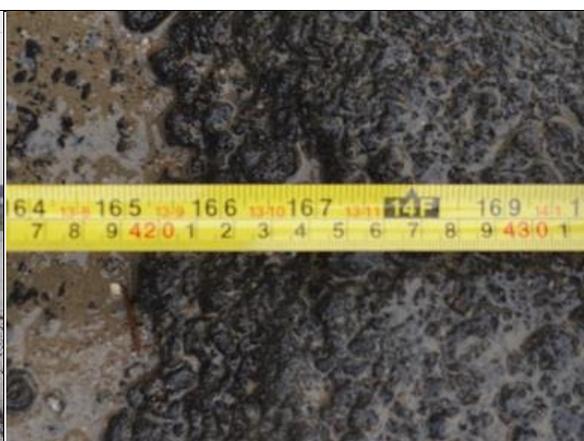
Às margens do trecho existem alguns postes bem próximos à pista, com afastamento mínimo observado *in loco* de 3,35 m, fotos 37 e 38, portanto, dentro da “zona livre de obstáculos”, que é de 6,00 m, conforme já comentado no item 2.2.1 Projeto de pontes. Todos os obstáculos dentro desta faixa de segurança deverão ser removidos ou implantadas defensas metálicas para a proteção dos usuários, que custam R\$ 240,88 o metro, a preços iniciais neste contrato.

Foto 35 – Postes dentro da “zona livre”

Foto 37 – Poste a apenas 3,35 m do bordo da pista.

Foto 39 – Poste a apenas 4,20 m do bordo da pista.

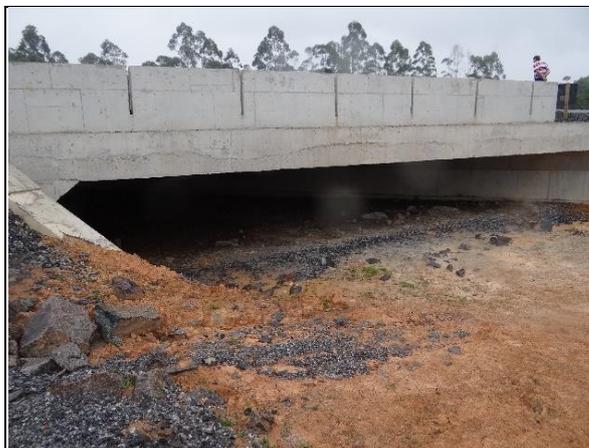
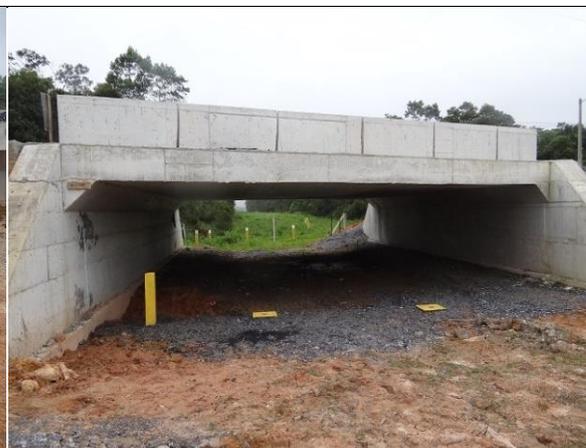
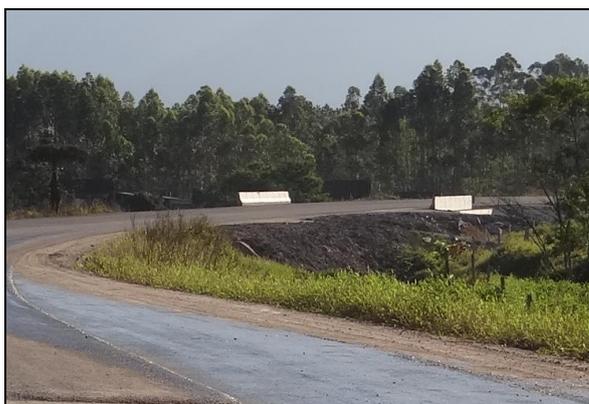
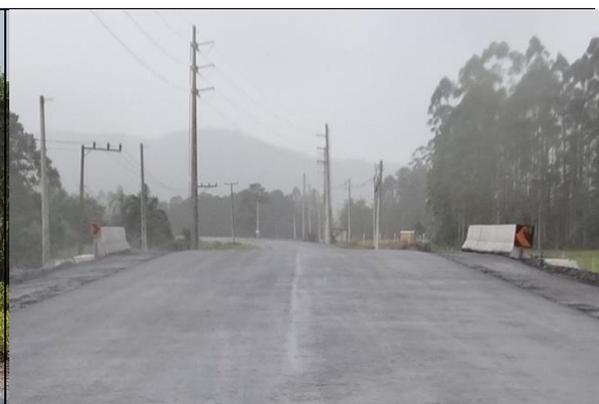
Os documentos de fls. 121 a 124 são referentes a estas tratativas. Para viaduto que já estava com a execução das cabeceiras mais adiantadas as justificativas foram aceitas, mas para o viaduto sobre a OPASC e empresa exigiu a altura útil de 2,20 m implicando na elevação do greide. As fotos 41 e 42 mostram as duas situações.

Foto 41 – Vista lateral do viaduto de passagem sobre o OSPAR, no km 7+194,00, com altura útil aproximada de 1,30 m.

Foto 42 – Vista lateral do viaduto de passagem sobre o OPASC, no km 3+073,92, com altura útil aproximada de 2,40 m.

Nas fotos 43 e 44 é possível visualizar a situação descrita de elevação do greide da rodovia exigida no viaduto do km 3+073,92, que criou artificialmente uma curva vertical, reduzindo drasticamente a distância de visibilidade; o que implica em proibir a ultrapassagem num segmento onde originalmente era permitido. As fotos 45 e 46 demonstram que se criou um pondo cego na rodovia, onde um furgão quase desaparece logo após a passagem sobre o viaduto e um veículo de passeio desaparece totalmente. Se essas situações fossem tratadas com a devida antecedência, sem a pressão da obra, o desfecho certamente poderia ser outro.

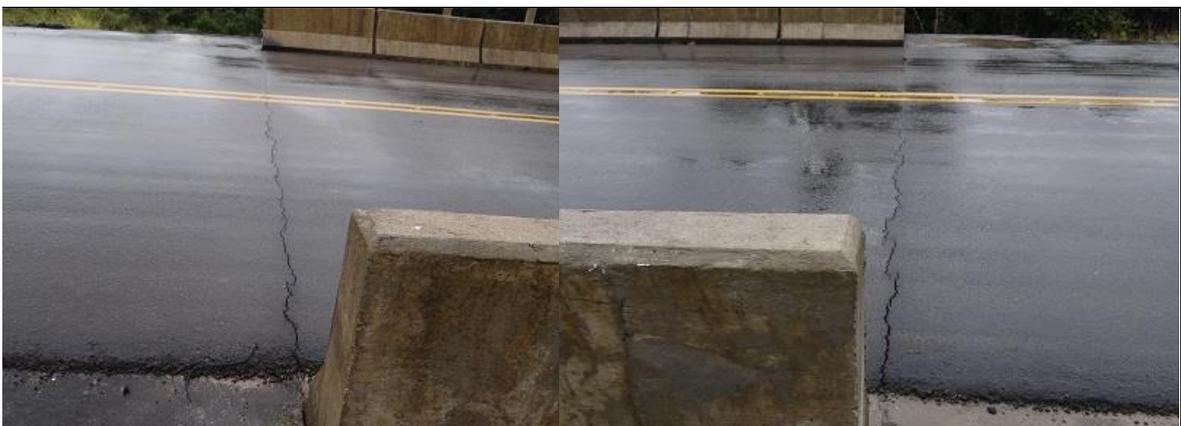
A ponte já executada, sobre o Rio da Onça, apresenta uma fissura transversal na camada de CAUQ, provavelmente na junção entre a estrutura da ponte e o aterro de cabeceira, que demanda tratamento para evitar a infiltração de água no corpo do aterro, e o consequente carreamento dos finos deste aterro, para evitar adensamentos e o rompimento da capa asfáltica.

<p>Foto 47 – Cabeceira da Ponte sobre o Rio da Onça com fissura na capa asfáltica.</p>	<p>Foto 48 – Idem foto anterior – outra cabeceira.</p>
--	--

3.3.13. Providencie um tratamento na fissura transversal observada na camada de CAUQ junto a ponte sobre o Rio da Onça, para adensamentos e rompimento da capa asfáltica, item 2.9.6 do Relatório;

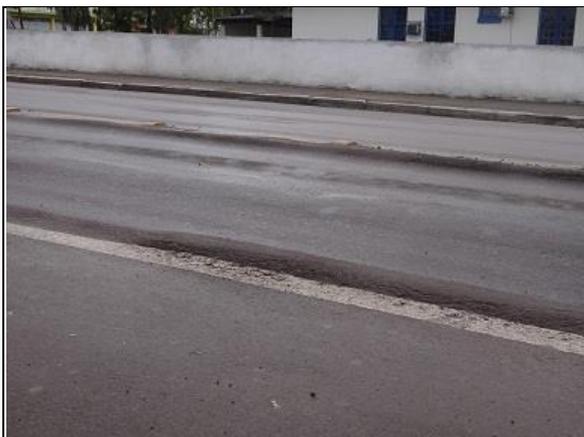
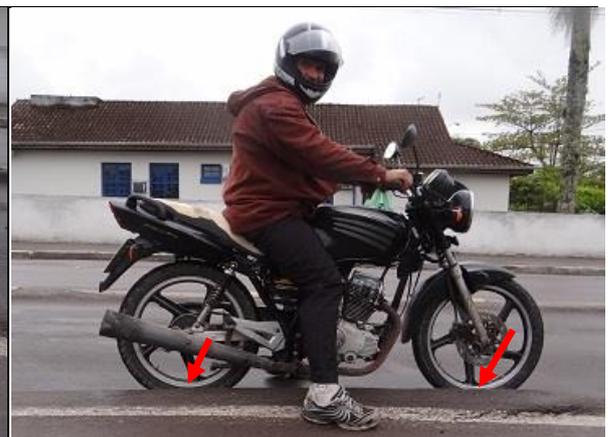
Ao fim das obras do contorno, esta via deverá ter seu pavimento restaurado. E quanto mais tempo demorar para a conclusão das obras do contorno maiores serão os danos no pavimento existente.

Foto 55 – Afundamento acentuado em trilha de roda na rodovia existente dentro do município de Garuva.

Foto 56 – Afundamento acentuado de trilha de roda referenciado pelo pneu da motocicleta.
