PROCESSO Nº:	RLA-14/00426011
UNIDADE GESTORA:	Departamento Estadual de Infra-Estrutura - DEINFRA
RESPONSÁVEL:	Paulo Roberto Meller
INTERESSADO:	Paulo Roberto Meller
ASSUNTO:	Auditoria para verificar os dispositivos de proteção longitudinal das pontes Pedro Ivo Campos e Colombo Machado Salles
RELATÓRIO DE INSTRUÇÃO DESPACHO:	DLC - 481/2014 - Instrução Despacho

2.1. Terminais aéreos e a solução

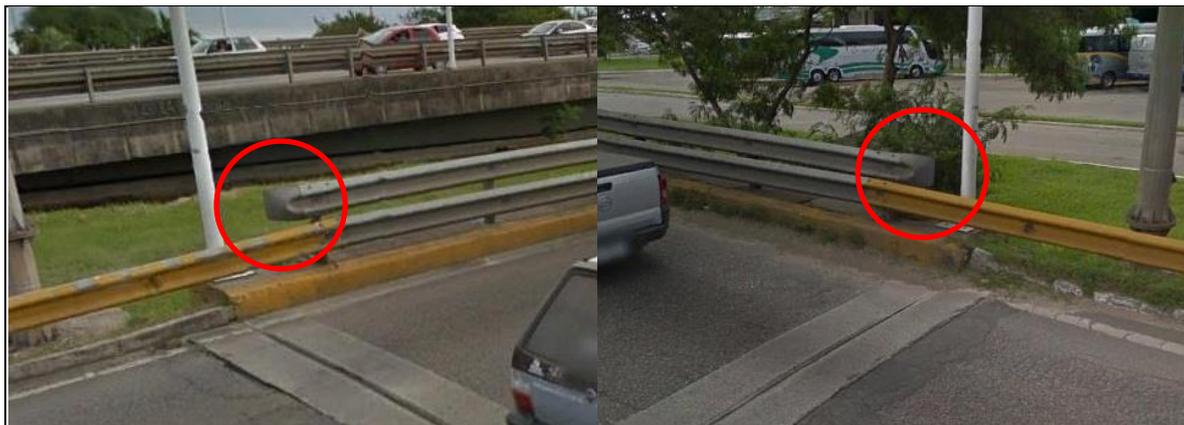
Foto 1 – Ponte Colombo Salles, cabeceira insular esquerda. Terminal aéreo tipo A.

Foto 2 – Ponte Colombo Salles, cabeceira insular direita. Terminal aéreo tipo A.

Não resta dúvida que todos os terminais de entrada hoje existentes em ambas as pontes estão em desacordo com a legislação atual, conforme fotos 1 a 4, extraídas do Google Street View, e fotos encaminhadas pelo Deinfra, às fls. 18 a 20. Portanto, têm-se quatro exemplos cristalinos da **utilização indevida de terminal aéreo.**

3.4. Determinar ao Departamento Estadual de Infraestrutura - Deinfra, na pessoa do seu Presidente, Sr. Paulo Roberto Meller, que promova, no prazo de até 90 (noventa) dias, novos estudos para a substituição dos terminais aéreos por dispositivos em consonância com a legislação vigente, item 6.1.1.2 da Decisão Plenária nº 1970/2011 e item 2.1 deste Relatório.

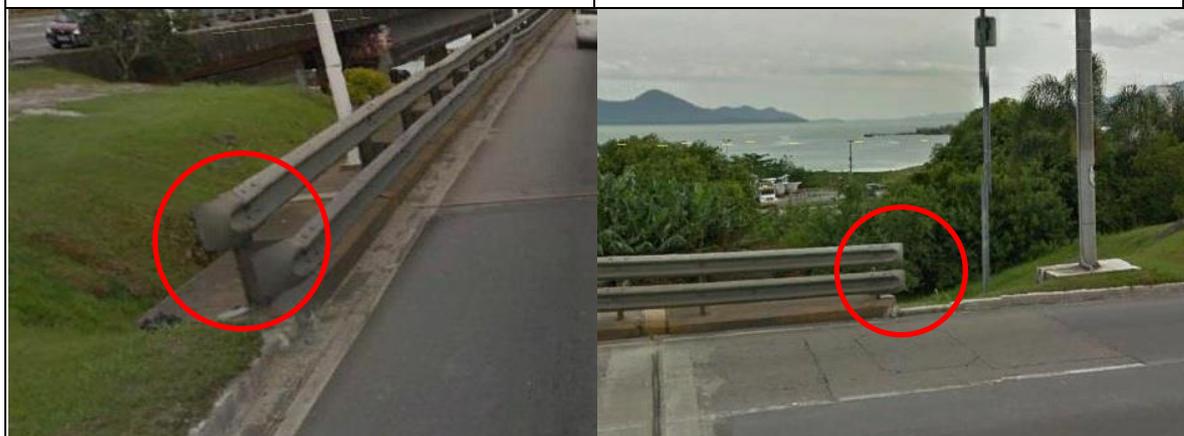
Foto 3 - Ponte Pedro Ivo Campos, cabeceira continental esquerda. Terminais aéreos tipo A.

Foto 4 – Ponte Pedro Ivo Campos, cabeceira continental direita. Terminais aéreos tipo A.

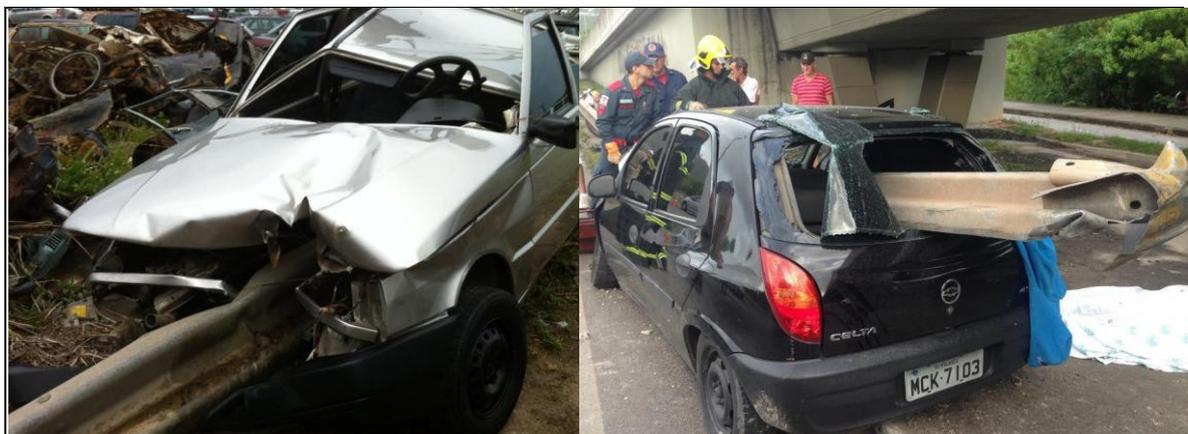
tudo, é importante atuar para que não haja possibilidade de se repetir nas pontes as mortes recentes ocorridas em acidentes com esse tipo de dispositivo aqui em Florianópolis, na Rodovia SC 401: uma em 2012 e duas em 2014, fotos 5 e 6, respectivamente, a seguir.

Foto 5 - Acidente na SC 401 com Fiat Uno, em 10/06/2012: uma morte.

Foto 6 - Acidente na SC 401 com Celta, em 15/02/2014: duas mortes. Terminal aéreo tipo "A".
