PROCESSO Nº:	RLA-15/00299003
UNIDADE GESTORA:	Secretaria de Estado da Educação
RESPONSÁVEIS:	Eduardo Deschamps
INTERESSADO:	Eduardo Deschamps
ASSUNTO:	Contrato CT 34/2014 SED - Construção de Complexo Desportivo na EEB Governador Ivo Silveira
RELATÓRIO DE INSTRUÇÃO PRELIMINAR:	DLC - 278/2015 - Instrução Singular

1. INTRODUÇÃO

Tratam os autos de Auditoria Ordinária para verificar as obras de Construção de Complexo Desportivo, com área de 6.636,04 m², junto à EEB Ivo Silveira do Município de Palhoça, celebrado entre a Secretaria de Estado da Educação e a empresa E.S.E Construções Ltda., no valor de R\$ 7.619.637,77 (sete milhões, seiscentos e dezenove mil, seiscentos e trinta e sete reais e setenta e sete centavos).

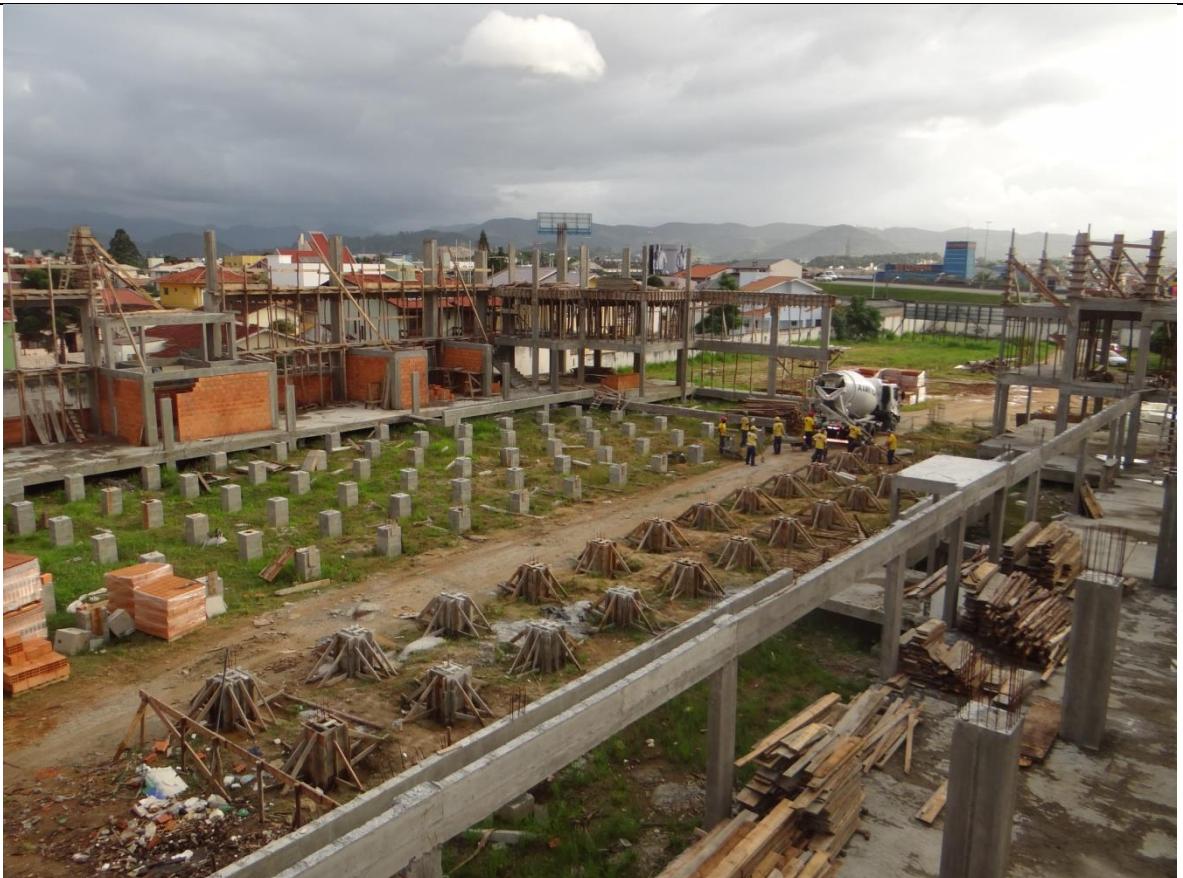
- A obra, quando da inspeção *in loco*, ocorrida em 15/05/2015, encontrava-se com a parte estrutural executada até o segundo pavimento, faltando ainda algumas lajes, e parte da alvenaria do térreo executada, tendo sido realizadas 13 medições, até o dia 24/04/2015.

Vista da obra, quando da inspeção *in loco*.

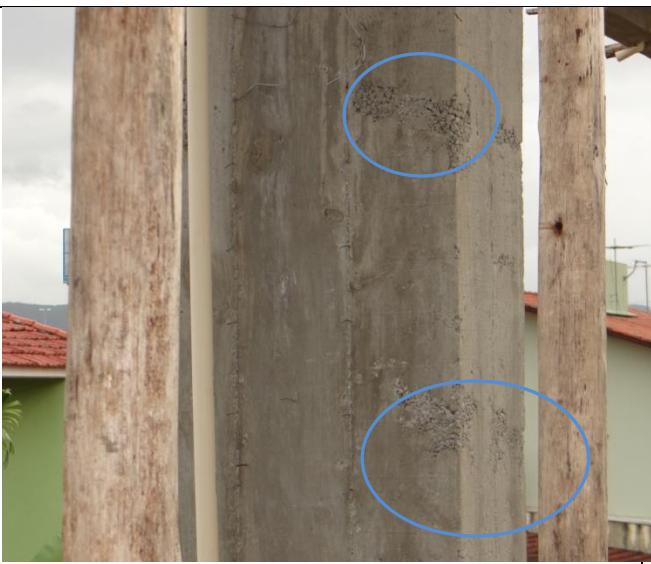
Foto 2 – Pilar com bicheira

- Diversos pilares apresentam falhas de concretagem (bicheiras), conforme fotos 2 a 5:

Portanto, deve a Unidade verificar se todos os serviços executados atendem as especificações de projeto, e obrigar a contratada a refazê-los onde for necessário, com base no art. 69 da Lei de Licitações, sob pena de, se não o fizer, imputação de débito total ou parcial, dependendo do que possa ser aceito em relação ao projetado.

Com relação aos problemas relatados acima, o projetista estrutural deve ser consultado, apresentando uma solução ou laudo atestando a segurança dos elementos estruturais com problemas de execução.

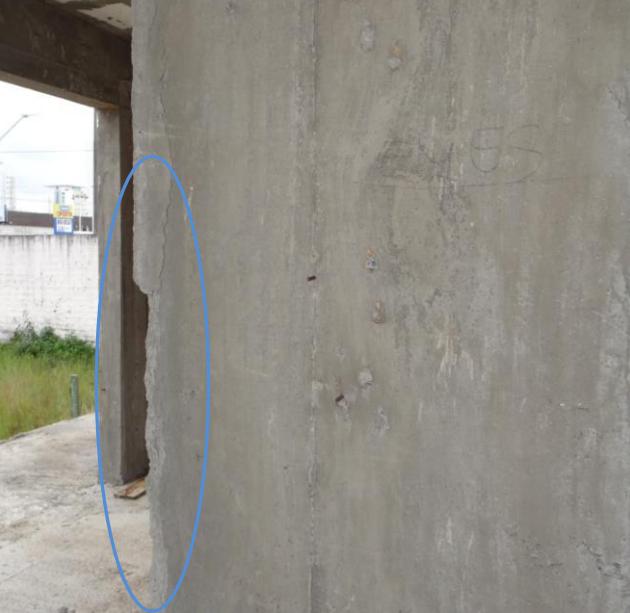
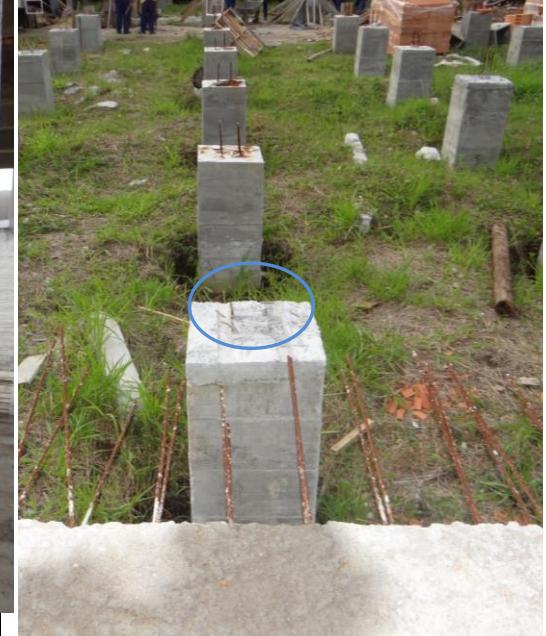
- Pilar P79 com a quina quebrada (foto 6) e ausência de comprimento de traspasse da armadura do bloco do PP118 (foto 7):

Foto 6 – Pilar P79 com a quina quebrada	Foto 7 – Ausência de comprimento de traspasse da armadura do bloco P118.

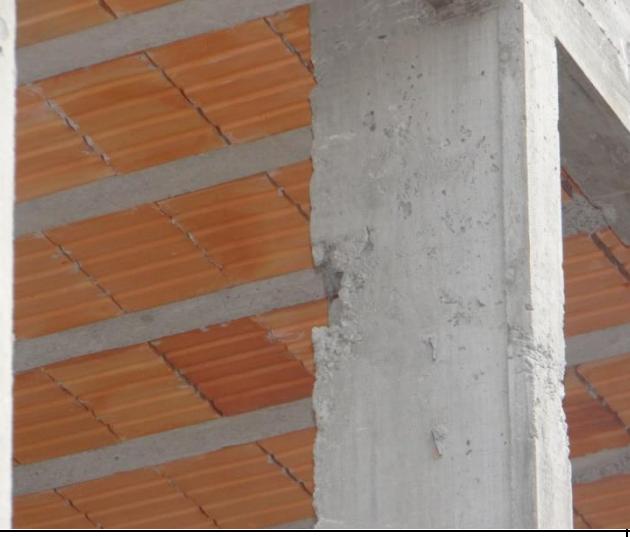
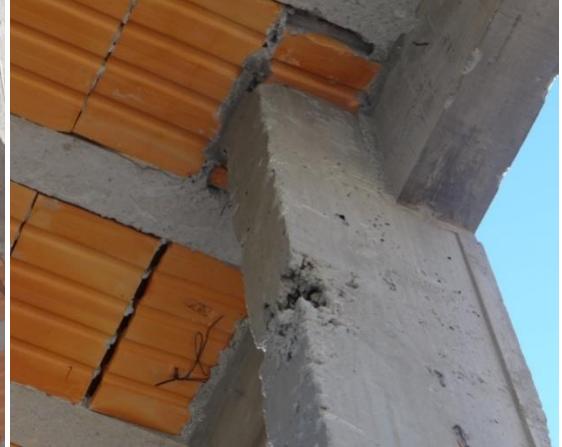
- Pilar P229 com falha de concretagem no 1º pavimento (fotos 8 e 9):

Foto 8 – Pilar P229 com falha de concretagem	Foto 9 – Pilar P229 com falha de concretagem

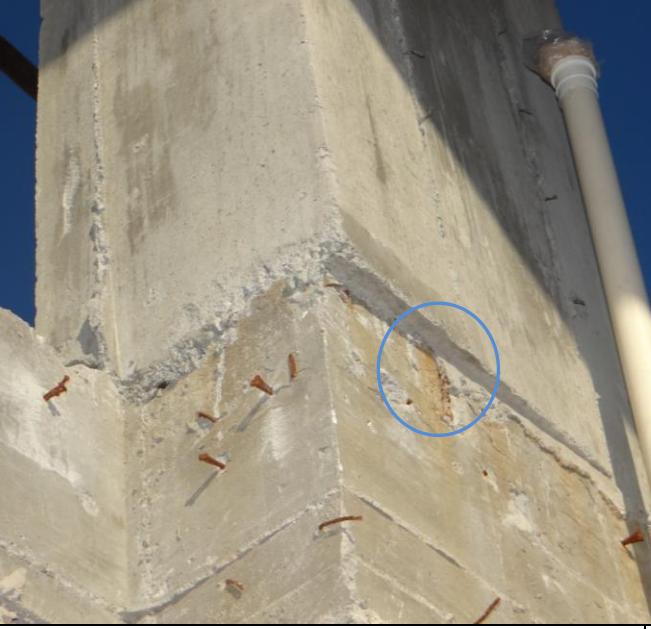
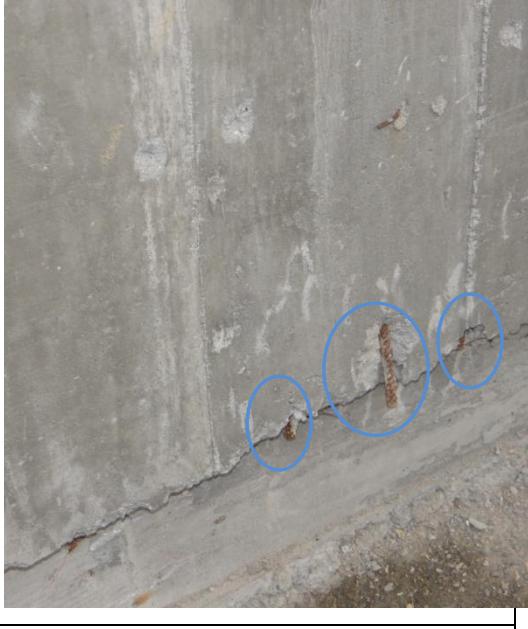
- Pilar P240 e P29 com armadura exposta, demonstrando cobrimento insuficiente do concreto (fotos 10 e 11):

Foto 10 – P240 com armadura exposta	Foto 11 – P29 com armaduras expostas

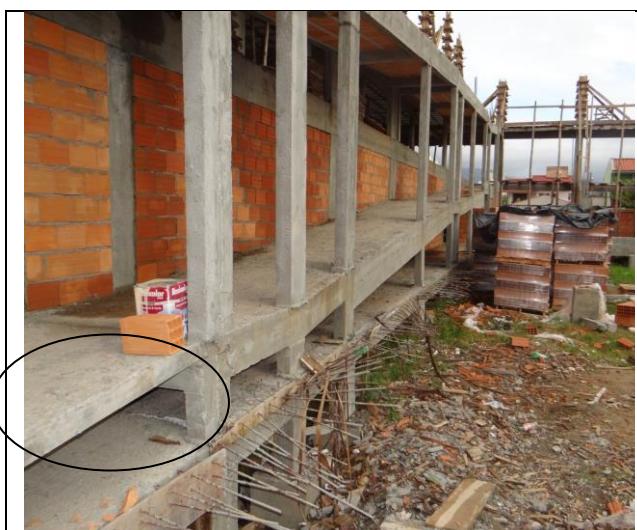
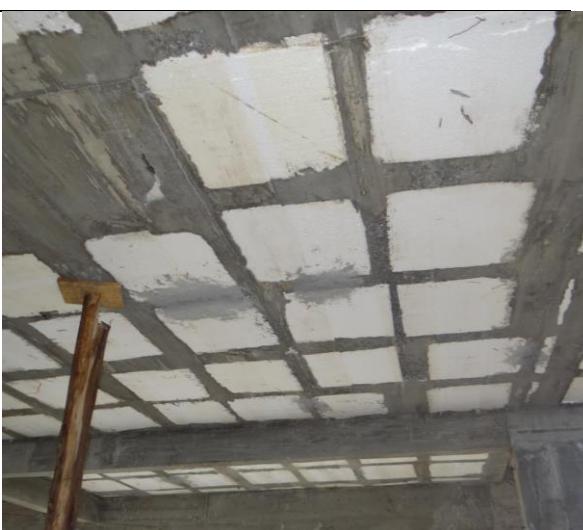
- Laje da rampa sem viga de borda, sendo que de acordo com o projeto a viga ali seria a VR-21, com seção de 12x40 (foto 12).

-- Nervuras das lajes nervuradas não respeitaram a espessura prevista em projeto em diversos pontos (foto 13):

Foto 12 – Laje da rampa sem viga de borda	Foto 13 – Espessuras das nervuras em desacordo com projeto

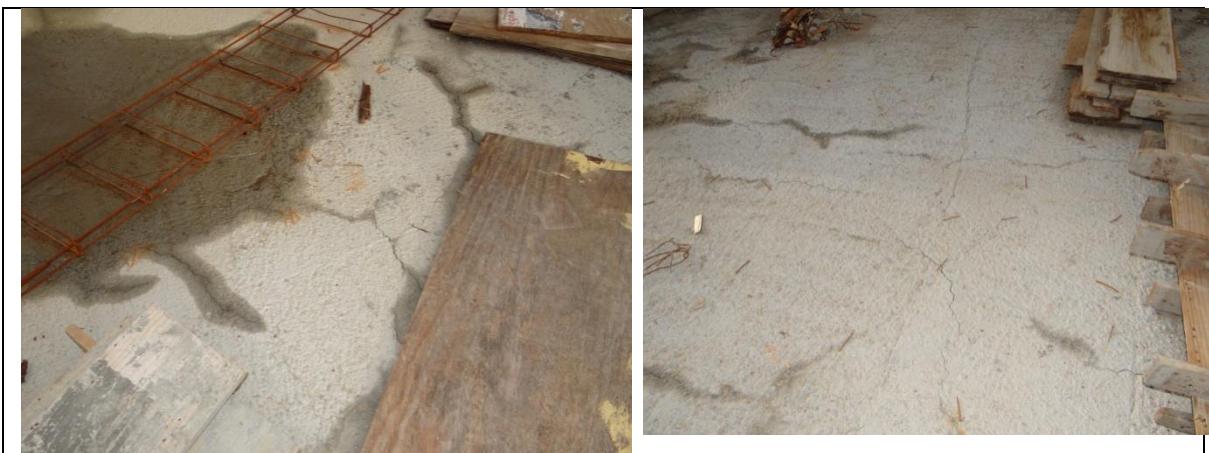
- Fissuras na laje do 2º pavimento, aparentam ser devido à retração do concreto, provavelmente devido à cura inadequada do concreto (fotos 14 e 15):

Foto 14 – Fissuras na laje do 2º pavimento

Foto 15 – Fissuras na laje do 2º pavimento

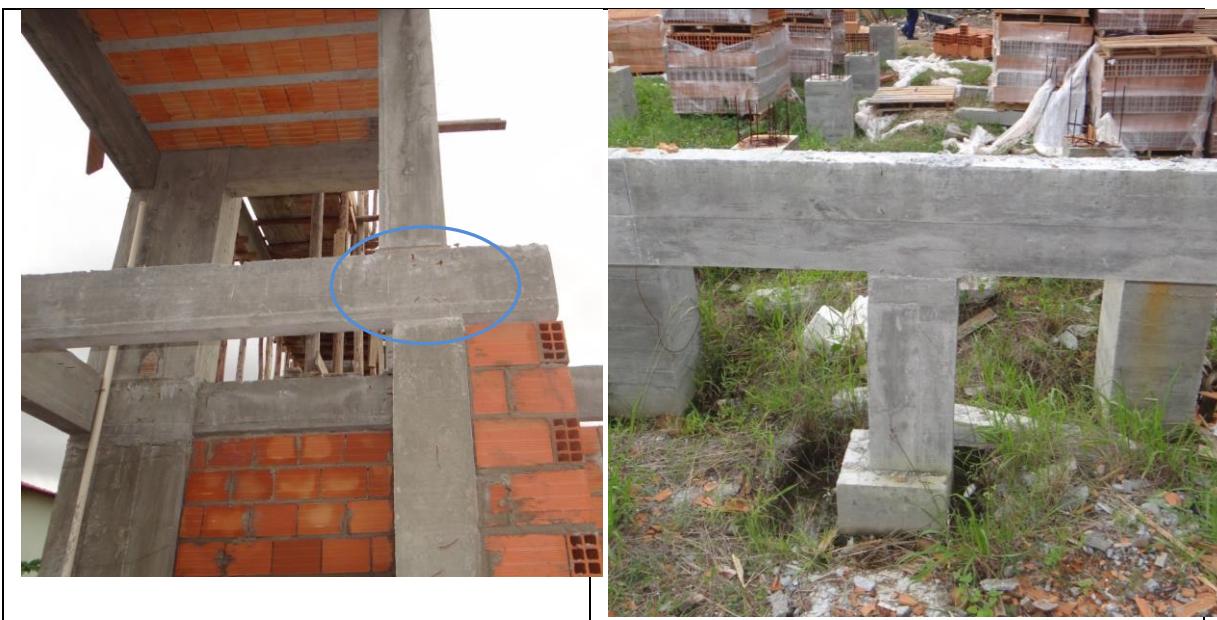
- Pilar P229 do 1º pavimento excêntrico em relação ao térreo (foto 16).
- Pilares P186, P177 e P187 excêntricos aos blocos de fundação (fotos 17 a 19):

Foto 16 - Pilar P229 do 1º pavimento excêntrico em relação ao térreo

Foto 17 – Pilar P 186 excêntrico ao bloco de fundação.
