PROCESSO Nº:	RLA-14/00426011
UNIDADE GESTORA:	Departamento Estadual de Infra-Estrutura - DEINFRA
RESPONSÁVEL:	Paulo Roberto Meller
INTERESSADO:	Paulo Roberto Meller
ASSUNTO:	Auditoria para verificar os dispositivos de proteção longitudinal das pontes Pedro Ivo Campos e Colombo Machado Salles
RELATÓRIO DE INSTRUÇÃO DESPACHO:	DLC - 481/2014 - Instrução Despacho

2.1. Terminais aéreos e a solução

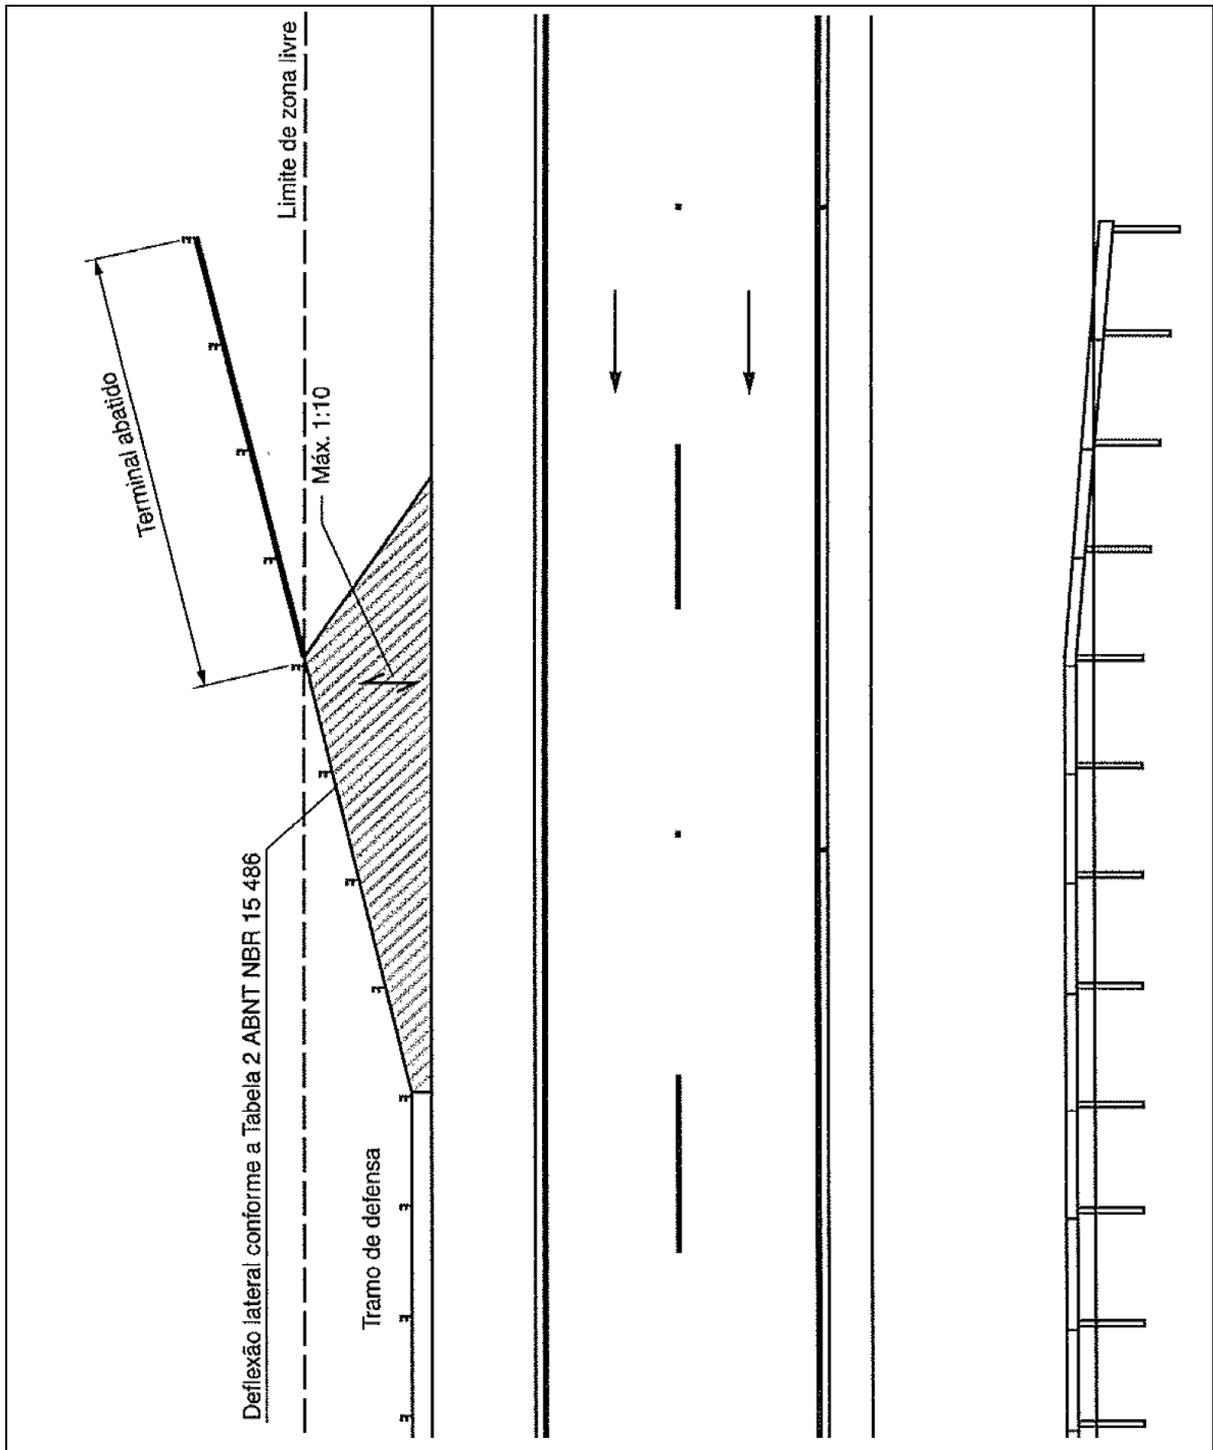
Nas situações em que existia uma área lateral relativamente plana, que possa ser utilizada para desviar lateralmente a defesa, esta pode ser iniciada afastada da pista, conforme a tabela de deflexão (Tabela 2 da ABNT NBR 15.486/2007), de modo a reduzir o comprimento necessário. Se a defesa iniciar dentro da zona livre, deve-se utilizar um terminal adequado para a velocidade da via (Figura A.24). **Caso se inicie fora da zona livre, pode-se utilizar um terminal abatido** (Figura A.25). (grifou-se)

Figura A 25 da NBR 6.971/2012. Defesa defletida e ancorada fora da zona livre.

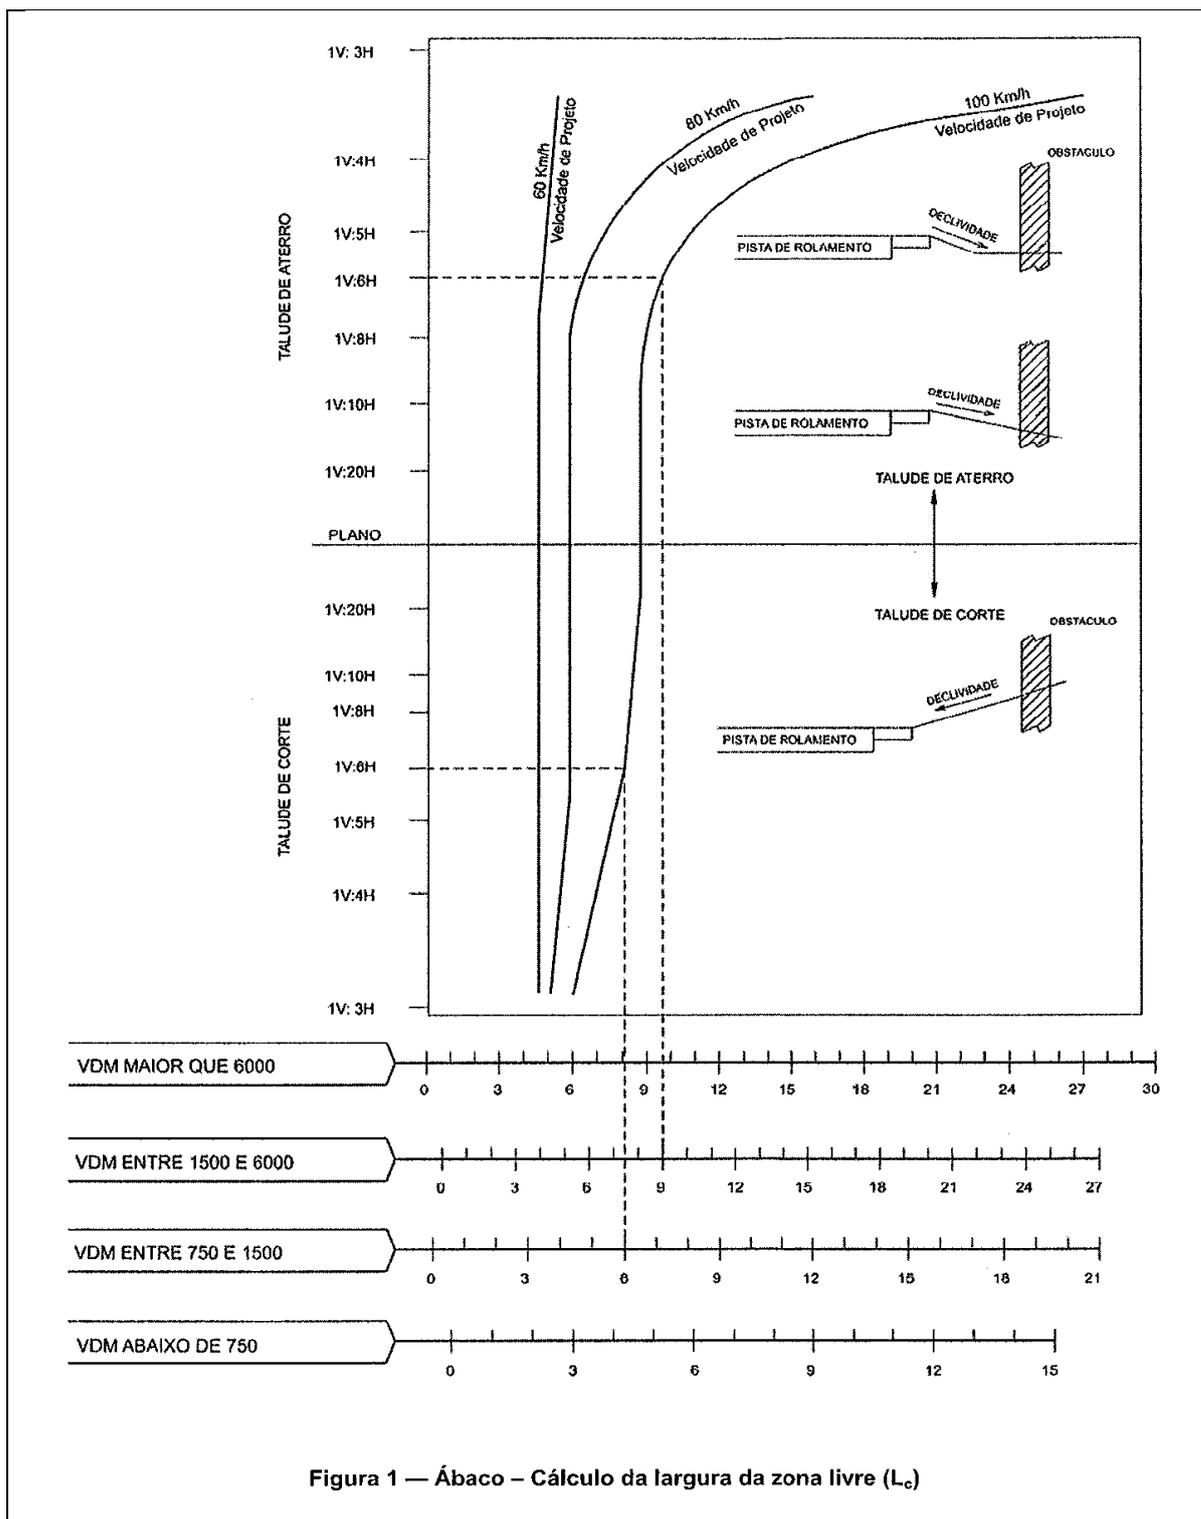
De acordo com o ábaco da Figura 1, da NBR 15.486/2007, apresentado adiante, para 80 km/h, (velocidade regulamentada para o local) terreno plano e VDM superior a 6 mil veic./dia (216 mil veículos nas duas pontes em 2013), a zona livre de obstáculos se estende por, no mínimo, 6,0 m além do bordo da pista. Obstáculos dentro dessa área demandam proteção aos veículos e os terminais de entrada, exceção feita aos absorvedores de impacto, quando dentro da zona livre assumem a condição de obstáculos.

Figura 1 — Ábaco — Cálculo da largura da zona livre (L_c)

Portanto, para se aproximar da pista a partir dos 6,0 m de zona livre, com uma deflexão lateral de 1 : 21, (80 km/h) a extensão total da defesa seria de 126,0, mais 16 m de terminal abatido, perfazendo 142 m, o que é impraticável em razão da indisponibilidade desse espaço na cabeceira das pontes. A pretensão manifestada pelo Deinfra de utilizar apenas quatro lâminas vai de encontro ao
